**RAPPORT D'ENQUÊTE MARITIME**  
**M01L0129**

**PANNE DE L'APPAREIL À GOUVERNER**  
**ET ÉCHOUEMENT**

**DU VRAQUIER *CEDAR***  
**PRÈS DE DESCHAILLONS-SUR-SAINT-LAURENT**  
**LE 16 NOVEMBRE 2001**

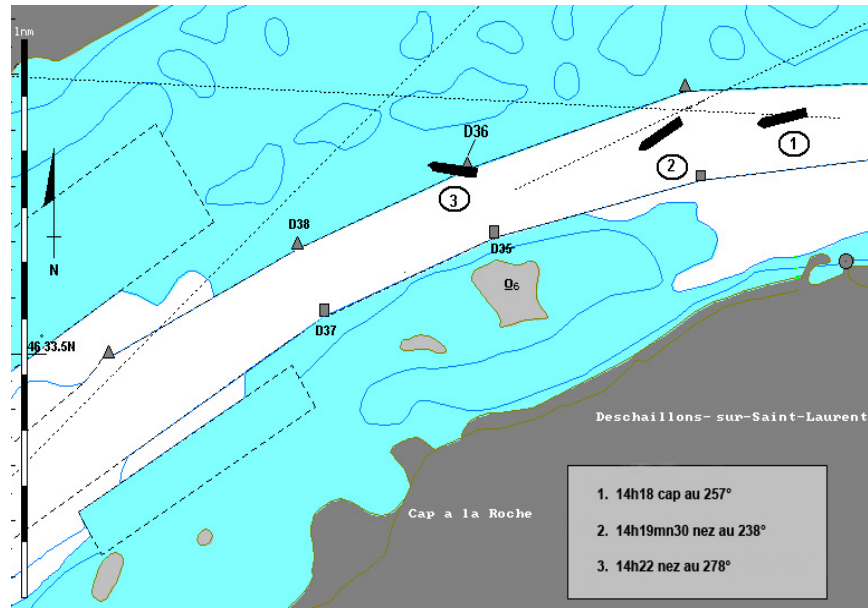
gauche à 15°, et l'avant du navire dévie rapidement sur bâbord, au-delà des 246° voulus, pour se stabiliser au 238° environ (Voir position 2, figure 2). Le timonier ayant déjà mis la barre à droite à quelque 19°, l'avant du navire commence à revenir sur tribord. Le timonier met d'abord la barre à gauche à 10°, puis à 20° pour arrêter l'abattée au 246°, le cap voulu. Le navire poursuit son évolution sur tribord et, vers 14 h 20, le timonier se rend compte que le gouvernail ne répond pas quand il met la barre à gauche.

Figure 2. Déplacements du navire (positions approximatives)

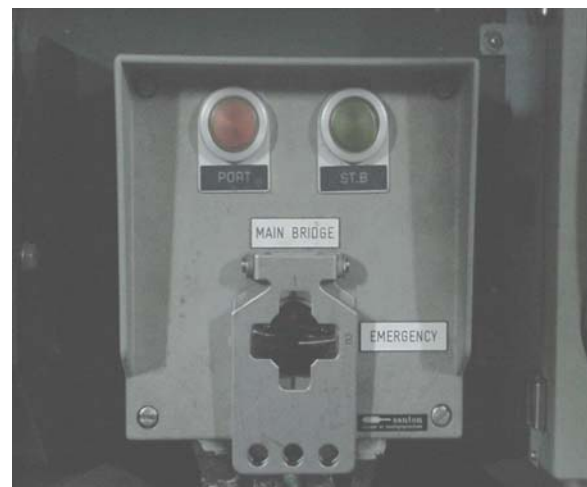
Figure 3. Commutateur de transfert d'urgence

L'enquête a révélé la présence d'un fil électrique desserré à l'intérieur du commutateur de transfert d'urgence, situé dans le compartiment de l'appareil à gouverner (figure 3). Ce fil servait à la transmission du signal de commande au solénoïde du distributeur de la servocommande de droite qui commandait le déplacement du gouvernail à gauche. On a également trouvé d'autres fils desserrés à l'intérieur de ce commutateur. Les fils présentaient des signes de sertissage avec un outil autre qu'une sertisseuse appropriée.

Dans le cas qui nous occupe, en raison du fil desserré à l'intérieur du commutateur de transfert d'urgence, le solénoïde du distributeur de droite n'a pas reçu le signal de commande à gauche, de sorte que cette servocommande n'a pas commandé le déplacement du gouvernail à gauche. Par ailleurs, le solénoïde du distributeur de gauche recevait un signal de commande à gauche mais ne pouvait actionner le vérin asservi de gauche parce que le vérin asservi de droite était bloqué hydrauliquement. Lorsque la pression hydraulique s'accumulait jusqu'au débit maximum de la pompe de la servocommande gauche, la soupape de sécurité s'ouvrait, renvoyant le fluide hydraulique dans le réservoir. Même si l'équipement de l'appareil à gouverner n'a pas rempli ses fonctions, aucune alarme ne s'est déclenchée.

6. Toutes les connexions desserrées à l'intérieur du commutateur de transfert d'urgence situé dans le compartiment de l'appareil à gouverner ont été serties et assujetties correctement.

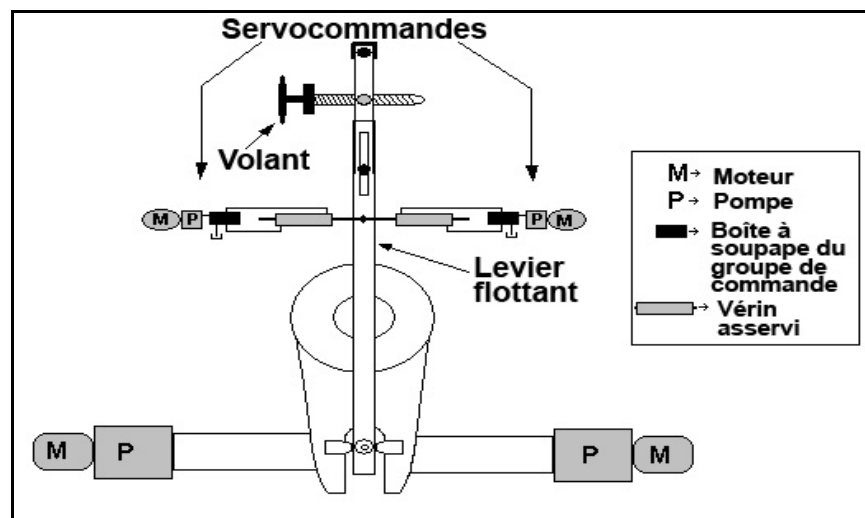
Figure 4

Le *Cedar* est équipé d'un appareil à gouverner hydro-électrique à chariot à articulation mobile (Rapson) de type RM21-040 fabriqué par Kawasaki. La commande de gouvernail est constituée de deux presses alimentées par deux pompes à débit variable (pompes principales de l'appareil à gouverner), chacune ayant son propre moteur électrique. Les pompes principales sont actionnées par un levier flottant qui peut être commandé par un des récepteurs de télémoteur hydraulique ou par les deux. Chaque récepteur de télémoteur comprend une servocommande et un vérin. Les vérins asservis, en symétrie axiale, sont raccordés au levier flottant à un point commun (figure 4).

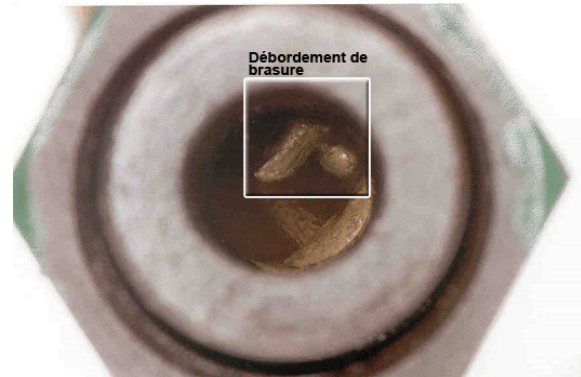
Figure 6

Au moment de leur installation au chantier naval, les tuyaux de raccordement des servocommandes étaient en cuivre. Les raccords de tuyauterie ont été effectués à l'aide des méthodes de brasage direct et de joints aboutés simples (figure 5). Les joints contenaient une grande quantité de brasure à l'extérieur, et le joint qui a été examiné minutieusement lors de l'enquête contenait un débordement de brasure dans le trou d'alésage interne (figure 6). On

a calculé que l'obstruction devait limiter l'écoulement à quelque 70 % du débit de conception<sup>8</sup>. Les pliures de la tuyauterie étaient non symétriques et aplaties à certains endroits, au point que, au cours des réparations effectuées après l'échouement, la Sécurité maritime de Transports Canada a exigé que toute la tuyauterie des servocommandes soit remplacée par des tuyaux d'acier pliés, ajustés et calibrés correctement.

1. La tuyauterie hydraulique des servocommandes a été remplacée par des tuyaux d'acier pliés et calibrés correctement. La tuyauterie a également été ajustée en vue de travaux de soudage et de brasage.

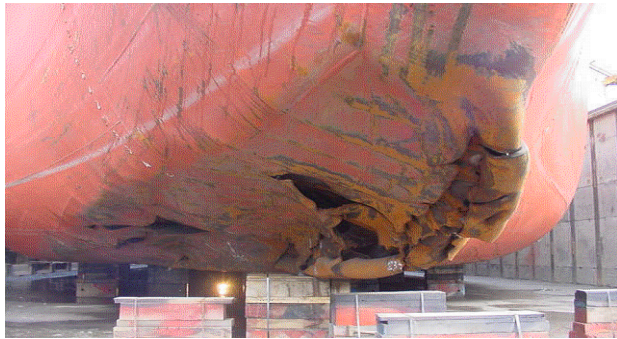
Le coqueron avant et le double-fond de ballastage n° 1 tribord ont été perforés entre les couples 216 et 235 (sur environ 12 m) entre la tôle de quille et le bouchain de tribord. Le bordé de carène a été renforcé de quelque 600 mm. La tôle de la quille en caisson était aussi défoncée à partir du couple 175 jusqu'au couple 185. D'autres parties du bordé de fond présentaient des avaries aussi loin à l'arrière que le couple 151; la citerne n° 1 bâbord a été touchée ainsi que les citernes n° 2 bâbord et tribord, les citernes n° 4 bâbord et tribord, les citernes n° 5 bâbord et tribord et la citerne n° 7 tribord.

**Figure 7.** Avaries au coqueron avant

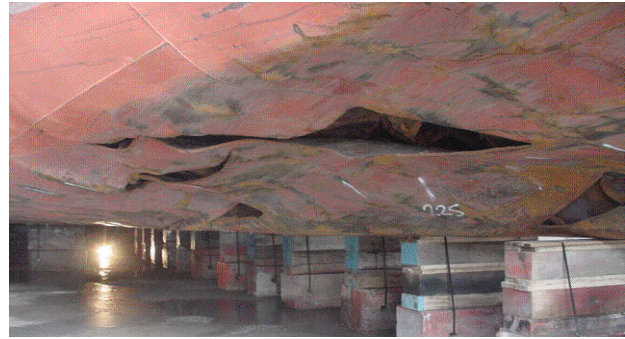
**Figure 8.** Avaries au double-fond de ballastage n° 1 tribord

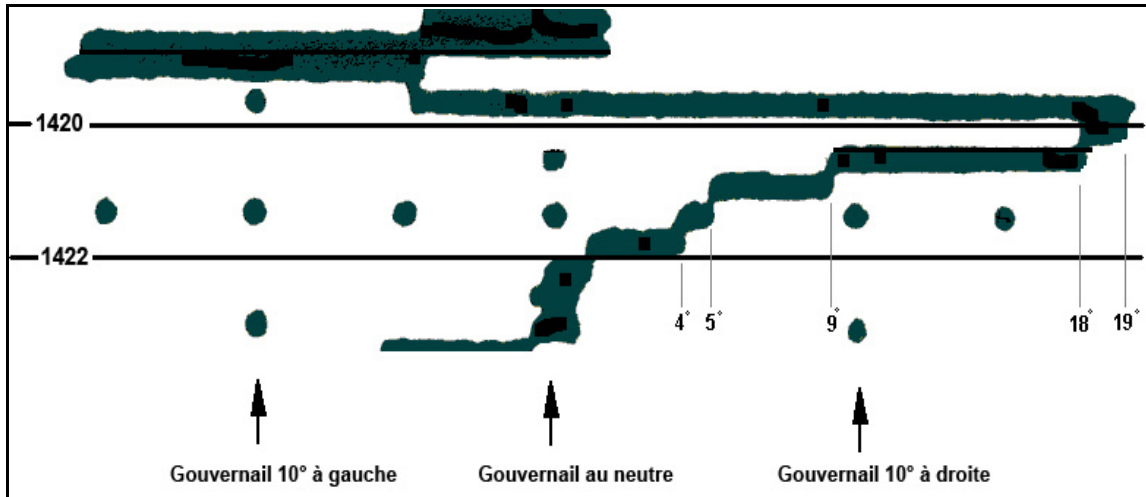
Pendant la période où le gouvernail ne répondait pas, les deux pompes principales de l'appareil à gouverner étaient en marche, ainsi que les deux servocommandes, de par leur conception. Après l'échouement, l'électricien du navire a placé le commutateur de transfert d'urgence sur *Emergency* pour transférer la commande de l'appareil à gouverner de la timonerie au compartiment de l'appareil à gouverner. Le gouvernail a alors recommencé à répondre normalement. Un examen minutieux a révélé que de nombreux fils à l'intérieur du commutateur de transfert d'urgence étaient desserrés. Un des fils desserrés servait à la transmission du signal de commande à faible tension au solénoïde du distributeur de la servocommande de droite qui commandait le déplacement du gouvernail à gauche. Entre 14 h 20 et 14 h 22, on a mis la barre à gauche pour stopper l'évolution du navire sur tribord. Une analyse des angles de gouvernail enregistrés montre que le gouvernail a répondu en brèves saccades quand on mettait la barre à gauche (figure 9). Ce fonctionnement intermittent du gouvernail s'explique par une mise en tension/hors tension du solénoïde du distributeur lorsque la barre était mise à gauche, causée vraisemblablement par le fil desserré faisant contact, puis ne faisant plus contact.

Figure 9. Déplacement du gouvernail
